はじめに

調査場所・調査材料

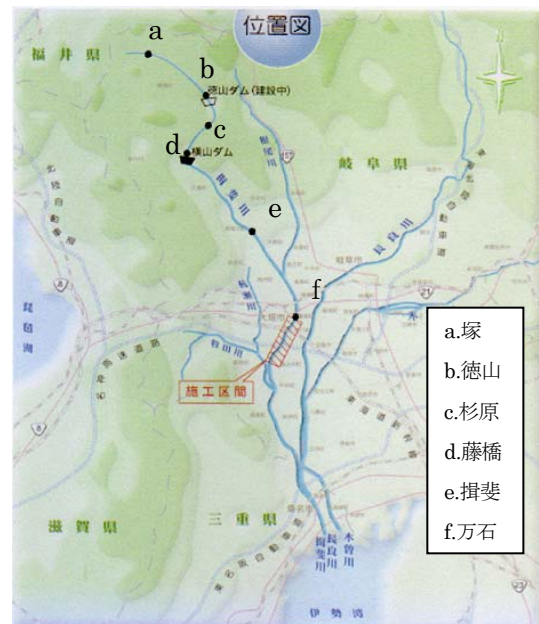
図2-1 調査場所

揖斐川中流部における河道掘削工事は、国土交通省によって平成12年から毎年行われており、河口より32~39kmの区間で実施されている（図2-1）。本研究では、揖斐川中流部における河道掘削工事により出現したタコノアシの群落を、掘削年度ごとに調査した。また、野生群落が河口より18.8km付近左岸に存在していることが分かっているので、そちらも併せて調査した。

また、揖斐川上流域から中流域の万石地点までの間の6箇所での降雨量と、揖斐川中流域の万石地点での河川の水水位データを基に、各観測所での30mm以上の場合の連続降雨量と、その時の万石地点での河川水位の相関を解析し、相関係数の経年変化について検討する。降雨量の観測所は上流から順に、塚、徳山、杉原、藤橋、揖斐、万石である（図2-1）。また、これらと個体数の間にも関係性がないか検討するとともに、台風時には河川敷がどの程度まで冠水しているのかについても調査を計画した。

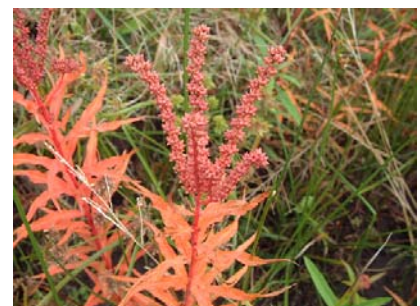
図2-2 タコノアシの開花個体
(2007年10月29日)

今回、調査の対象としたのは、ユキノシタ科タコノアシ属タコノアシ (*Penthorum chinense* Pursh) である（図2-2）。泥湿地、沼、水田、川原などで、水位の変動する場所に多い多年草である。花期は8~10月で、長さ4~12cmになり、花は径4~5mmである。平均減少率は約30%で、100年後の絶滅確率は約2%である。減少傾向が続けば、約300年後には絶滅すると予測されている。
