## はじめに

そこで本研究ではタコノアシに注目し、徳山ダム建設が揖斐川の植生に与えた影響について検討するとともに、河道掘削工事はじめ、どう対応していくべきか提案することを目的としている。

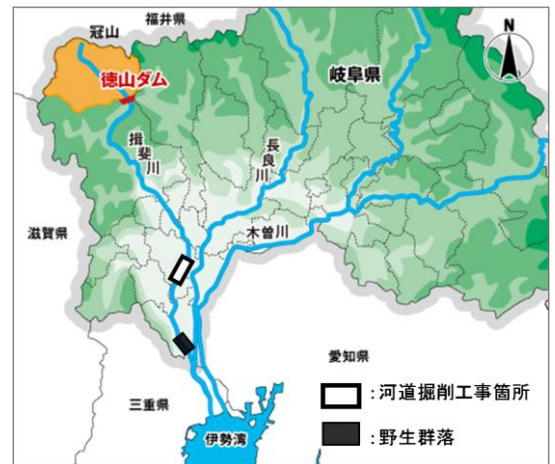
図2-1 徳山ダムと調査場所

揖斐川中流部における河道掘削工事は、国土交通省によって2000年から2007年まで、河口より32~39kmの区間で実施された（図2-1）。本研究では、揖斐川中流部における河道掘削工事により出現したタコノアシの群落を、掘削年度ごとに調査した。また、野生群落は河口より18.8km付近左岸に存在しているため、そちらも併せて調査した。

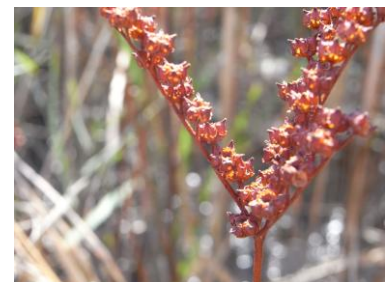
図2-2 タコノアシ  
(2009年11月16日撮影)

調査の対象はタコノアシ科タコノアシ属タコノアシ（*Penthorum chinense* Pursh）である（図2-2）。泥湿地、沼、水田、川原などで、水位の変動する場所に多い多年生草本である。花期は8~10月で、長さ4~12cmである。国では準絶滅危惧種に、調査地の岐阜県では絶滅危惧Ⅱ類に指定されている。
